## RESTAURATORSKA PRAKSA

na zidnoj slici sa prikazom *Strijeljanja sv. Kuzme i Damjana*

u crkvi sv. Kuzme i Damjana u Kuzmincu

**Studentica:** Ana Grđan, IV. godina OKIRU, smjer slikarstvo

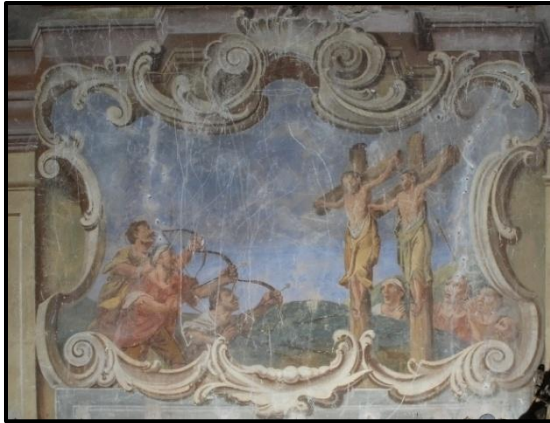
Prije početka bilo kakvih konzervatorsko-restauratorskih zahvata na samoj slici, ona je najprije dokumentirana te su pretpostavljeni osnovni uzroci propadanja i oštećenja. Na slici su najupečatljivija oštećenja estetske naravi; ogrebotine i izlizanost slikanog sloja koji zahvaćaju cijelu površinu scene. Dvije velike pukotine nastale uslijed strukturnih oštećenja protežu se cijelom visinom medaljona s lijeve i desne strane. Perkusijskim testom utvrđeno je da je veći dio površine zidne slike zahvaćen kavernama nastalim uslijed loše kohezije slojeva žbuke ili loše adhezije žbuke i nosioca. Najkritičnije područje čini se ono uz gornji rub slike tj. uz otvor galerije gdje je došlo do odvajanja žbukanog sloja od sloja nosioca te mjestimično nedostaju fragmenti žbukanih slojeva. Izrađen je katalog oštećenja zidne slike fotografiranjem različitih vrsta oštećenja, a na temelju toga izrađena je legenda koja se koristila prilikom izrade grafičke dokumentacije oštećenja zidne slike. Grafička dokumentacija izvedena je u mjerilu 1:10, pomoću kvadratne mreže.

**Slika 1.** Total scene *Strijeljanje sv. Kuzme i Damjana*

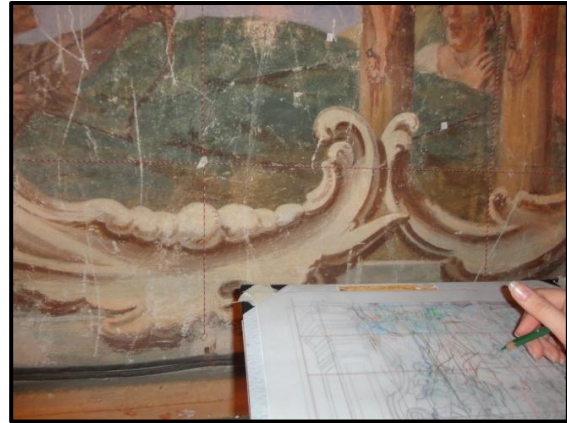
**Slika 2.** Izrada grafičke dokumentacije oštećenja

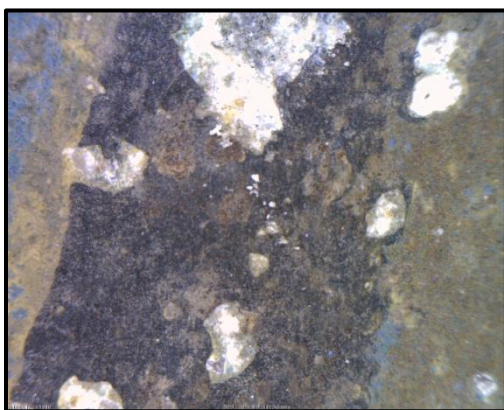
**Slika 3.** Mjesto uzorkovanja crnog pigmenta pod *dino-lite*-om

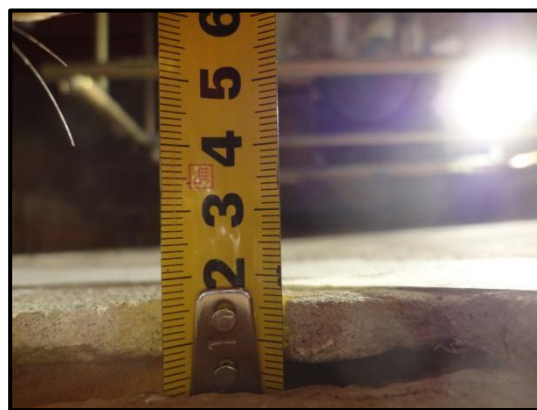
**Slika 4.** Mjesto uklonjene naknadne žbuke, razmak između nosioca i žbuknog sloja

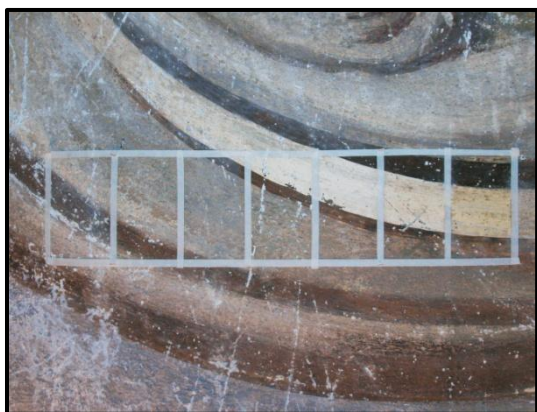
**Slika 5.** Probe čišćenja površinske prljavštine i prašine, okvir medaljona

pejzaž, likovi i nebo )i na njegovom okviru. Prvobitno su izvedene probe čišćenja površinske prljavštine i prašine suhim metodama; tvrdim kistom, običnom gumicom te *Wallmaster* i *Wishab* spužvicama. Potom su izvedene dvije probe mokrog čišćenja, jedna vodom a druga mješavinom vode i etanola u omjeru 1:1. Za čišćenje površinske prljavštine i prašine odabrana je suha metoda mekanom stranom *Wishab* spužvice. Kod čišćenja preslika najučinkovitijom metodom se pokazao tvrdi kist u kombinaciji s *Wishab* spužvicom te dočišćavanje, po potrebi, drvenim štapićem. Problemi čišćenja preslika javili su se samo na području neba gdje prethodno spomenute probe i metode nisu davale zadovoljavajući rezultat. Na dva mjesta, na području neba, uzeti su uzorci za mikropresjek kako bi se utvrdilo vezivo preslika. Izvedene su probe kemijskog čišćenja: „Morovom pastom“ (AB 57), 10%-tnim amonijevim karbonatom pomješanim sa sepiolitom te s 10%-tnim amonijevim karbonatom pomješanim sa sepiolitom i *Arboce*-om 1000 (1:1). Probe su izvedene u trajanju od 5, 10, 15, 20 i 25 minuta. Najučinkovitijom metodom pokazala se mješavina amonijevog karbonata sa sepiolitom i celuloznom pulpom apliciranom u pastoznom sloju preko japanskog papira uz vrijeme kontakta od 20 minuta.
