IZVJEŠTAJ RESTAURATORSKA PRAKSA U VODNJANU 2017.

Objekt: **crkva sv. Katarine u Vodnjanu, zidne slike**

Kolegij: **Restauratorska praksa II (R/S), OKIRU / ALU**

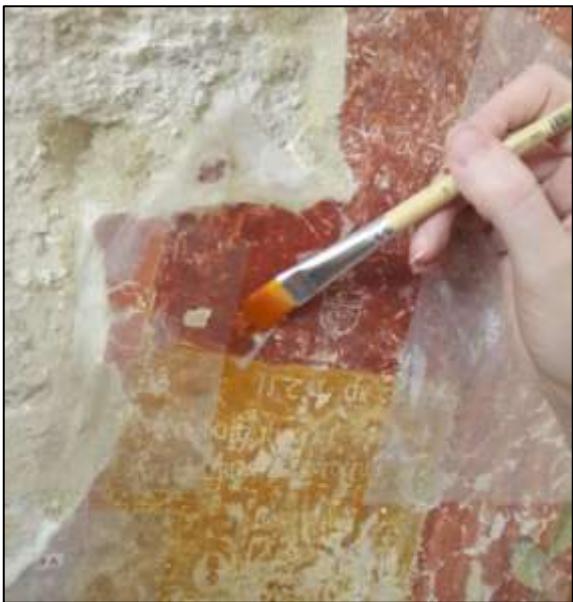
Slika 1. Privremena konsolidacija jap. papirom

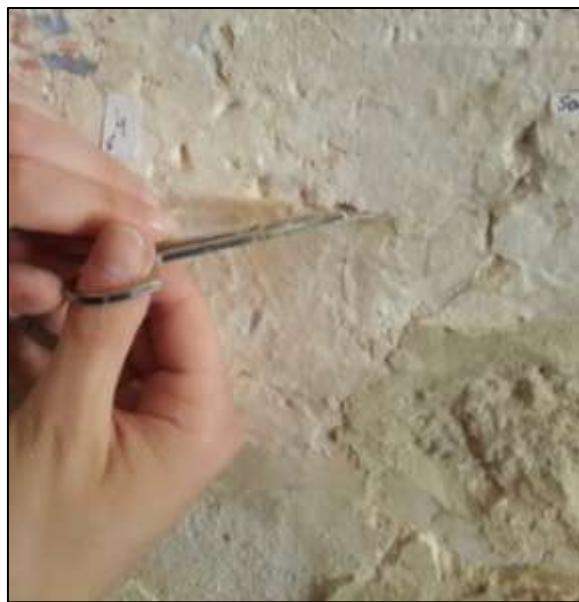
Slika 2. Parijalno uklanjanje jap. papira

Praktičan rad studentica odnosio se na konsolidaciju izvornih žbukanih slojeva koji su zatečeni odvojeni od podlage; nosioca ili spodnje žbuke. Prije svega, određeno je na kojim će se zonama zidova konsolidacija izvoditi; trijumfalni luk (lijeva i desna strana) te kalota apside, u svim slučajevima do cca 2,5 m visine. Nakon što je svakoj studentici dodijeljeno područje na kojemu će raditi, pristupilo se brojčanom označavanju zona koje valja konsolidirati, po principu prioriteta. Prilikom samih rada, unutar označenih zona dodatno su označene točke gdje je vršeno injiciranje. Prije samog injiciranja, nestabilna su područja privremeno učvršćena japanskim papirom koji je na zid nanesen 2%-tnom vodenom otopinom *Tylose MH 300* (**Slika 1.**). Japanski papir parcijalno je uklanjan; rezanjem malim škaricama i preklapanjem na rubove izvornika, dio po dio kako je napredovala konsolidacija određene zone (oštećenja, lakuna) (**Slika 2.**). Također, iz šupljina je prije injiciranja trusna žbuka ispuhana puhalicama.

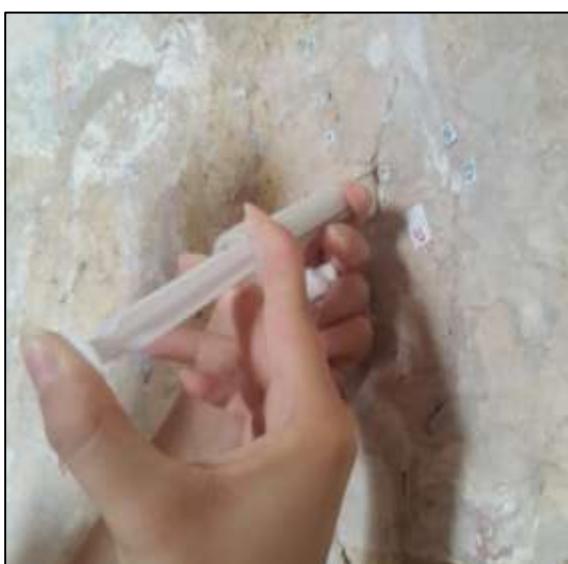
Slika 3. Ispunjavanje šupljina smjesom *PLM-AL*

Injicirano je komercijalnom smjesom *PLM-AL* (odnos suhog materijala i vode = 1 : 1,4) te smjesom *CalXnova* (odnos smjese i vode = 10 : 1). Materijalom *PLM-AL* ispunjavane su delaminacije i pliće šupljine te one gdje je valjalo upotrijebiti materijal bolje tečnosti (**Slika 3.**). Sa druge strane, dublje šupljine, prvenstveno one povezane sa pukotinama u nosiocu, ispunjavane su gušćim (i tvrdim) materijalom *CalXnova*. U nekoliko točaka injiciranju je prethodilo umetanje plastičnih cijevčica kojima je omogućen dublji prodror injekcionih smjesa te konačno njihova bolja rasprostranjenost unutar šupljina (**Slika 4.**). U slučaju jedne točke povezane s velikom šupljinom (lijeva strana kalote apside), injiciran je materijal *CaLoSil* (12,5 g/L) (**Slika 5.**) pošto se u šupljini nalazi suviše razmrvljene žbuke koju nije moguće ispuhati puhalicom i koja prijeći unos gušćeg materijala.

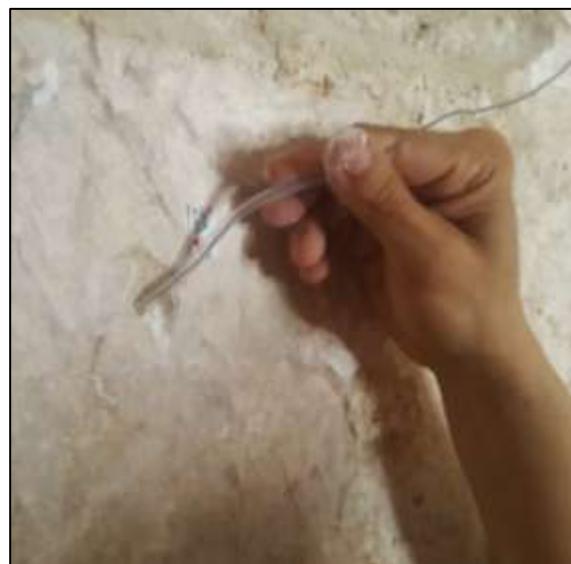
Slika 4. Umetanje cijevčice u točku injiciranja

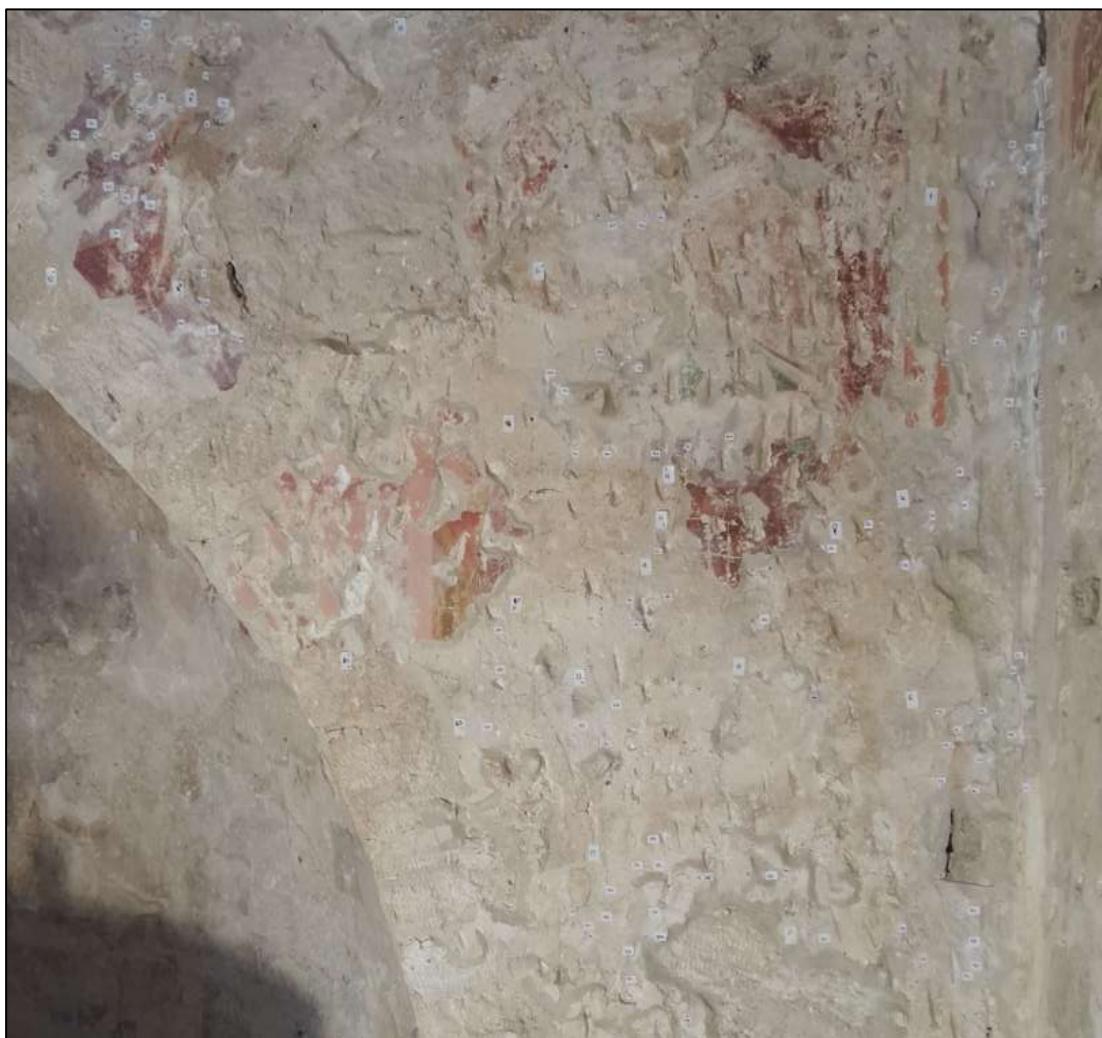
Slika 5. Primjer obilježavanja šupljih zona i točaka injiciranja; desna strana trijumfalnog luka

Na opisan način konsolidirana je većina obilježenih zona (**Slika 6.**), a područja unutar spomenuta cca 2,5 m visine na trijumfalnom luku i kaloti apside koja valja dodatno konsolidirati naznačena su kako bi se olakšali budući radovi. Studentice su izradile grafičku dokumentaciju izvedenih radova pri čemu su im kao podloge poslužile fotografije pojedinih dijelova zidova. Grafička dokumentacija biti će nakon obrade predana voditeljici radova konz.-rest. Kristini Krulić.
