# CRKVA SV. LOVRE, POŽEGA

## **Konzervatorsko-restauratorski radovi, kolovoz 2012.**

Matija Deak IV. g. R-S, ALU ORKU

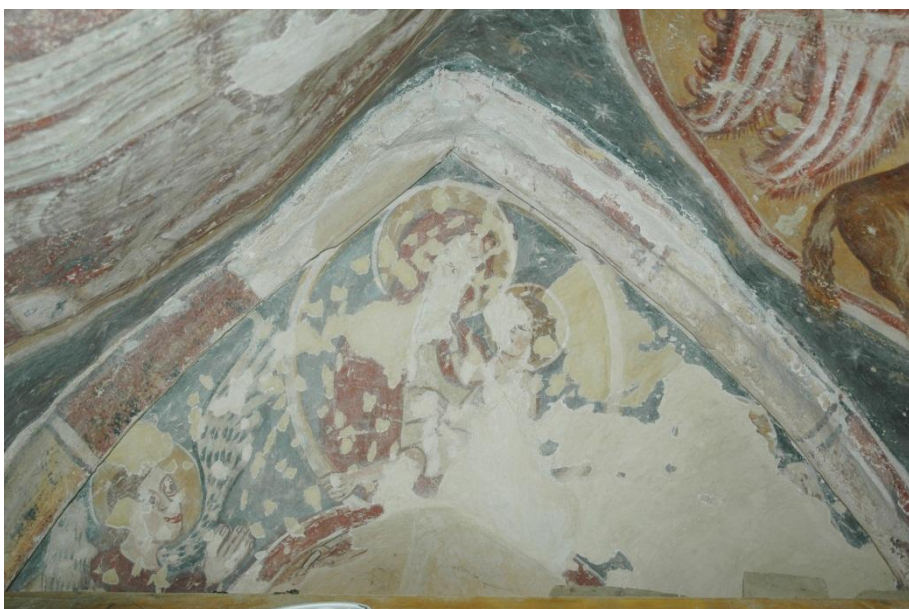
Slika 2. Marija s Isusom u naručju prije retuša

Jedan od prizora na kojem su izvedeni radovi retuša je „Marija s Isusom“ u naručju u luneti na jugoistočnom prozoru. Prizor u obliku trokuta dužine hipotenuze 151 cm i visine okomice na središte hipotenuze 68,5cm u koji je upisan medaljon promjera 61,5cm je rekonstruiran gdje je to bilo moguće. Žbuka sa slikanim slojem natučena je prilikom stavljanja nove žbuke. Radi tih oštećenja, prizor je bio teško čitljiv, ali je ipak sačuvano dovoljno fragmenata za njegovu rekonstrukciju. Zajedno sa prizorom „Marija s Isusom“, retuširan je i sačuvani dio anđela s donje lijeve strane prizora. Za rekonstrukciju plave boje je korištena trsna crna (lozova crna, eng. *Wine black*) koja u dodiru s vapnenom vodom poplavi, zatim zlatni oker, *terra pozzuoli*, a kao bijela je korišteno čisto vapno. Uz to je još korištena zelena zemlja, te zelena umbra. Za patiniranje su korišteni mljeveno vapno i/ili mramorno brašno sa dodatkom pigmenta (najčešće oker), suhe pastele te brušenje retuša tj. namjerno oštećivanje skalpelom ili brusnim papirom.

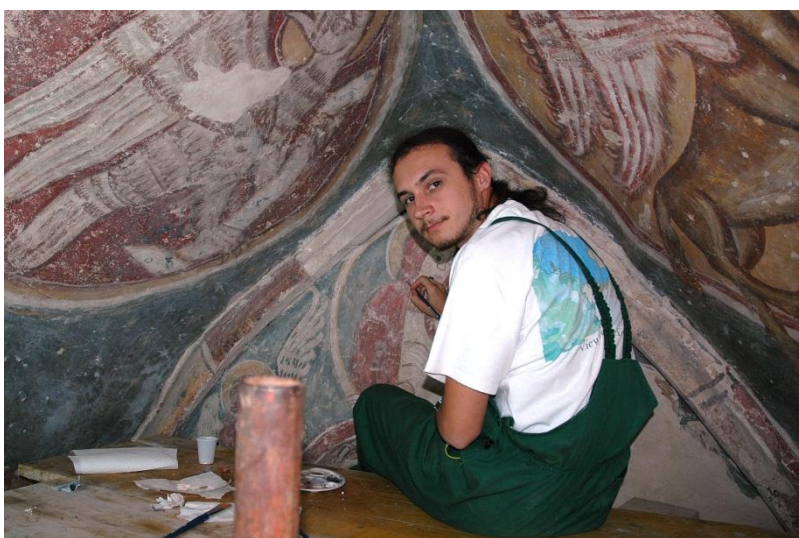
Slika 4. Marija s Isusom u naručju u fazi retuša

Prije retuša, oslici su oprášeni i očišćeni wishab spužvom. Retuš se izvodi vapnenom vodom i pigmentima u prahu. Nanosi se jednoličan namaz u istom tonu kao i original koji se „patinira“ smrvljenim pastelom. Retuširaju se samo zakiti izrađeni od strane restauratora, a original, tj. mjesta gdje je boja otpala s originalne žbuke se ne diraju. Tamo gdje je moguće se izvodi rekonstrukcija (najčešće na manjim lacunama), a na ostalim mjestima se ostavlja žbuka. Jedina rekonstrukcija bez povijesne dokumentacije biti će u slučaju prizora *Majestas Domini*, gdje na Kristu nedostaje vrat i glava. Prizor će se rekonstruirati na temelju sličnih prizora iz toga vremena u drugim crkvama, ali u drugoj tehnici (najvjerojatnije suhi pastel) tako da se razlikuje original od rekonstrukcije. U ovom slučaju, rekonstrukcija se izvodi kako bi se vratilo izvorno potencijalno jedinstvo između zapadnokršćanskog prizora *Majestas Domini* i njegovog bizantskog pandana – Pantokratora, koji je naslikan u nasuprotnoj svodnoj niši. Prikaz istočne i zapadne verzije Krista na prijestolju kako blagoslivlja u istoj crkvi je jedna od posebnosti ove crkve, a ujedno i rijetkost u ovom dijelu Europe.

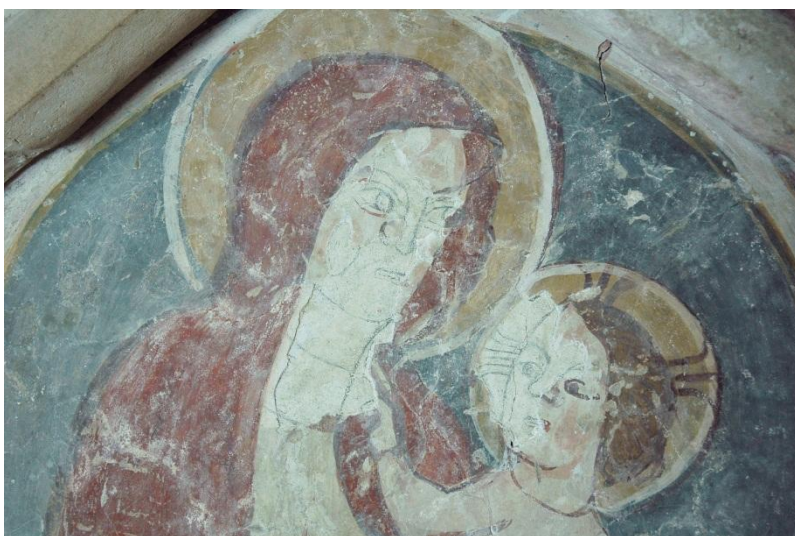
Slika 5. Marija s Isusom u naručju – rekonstrukcija lica (skica olovkom)

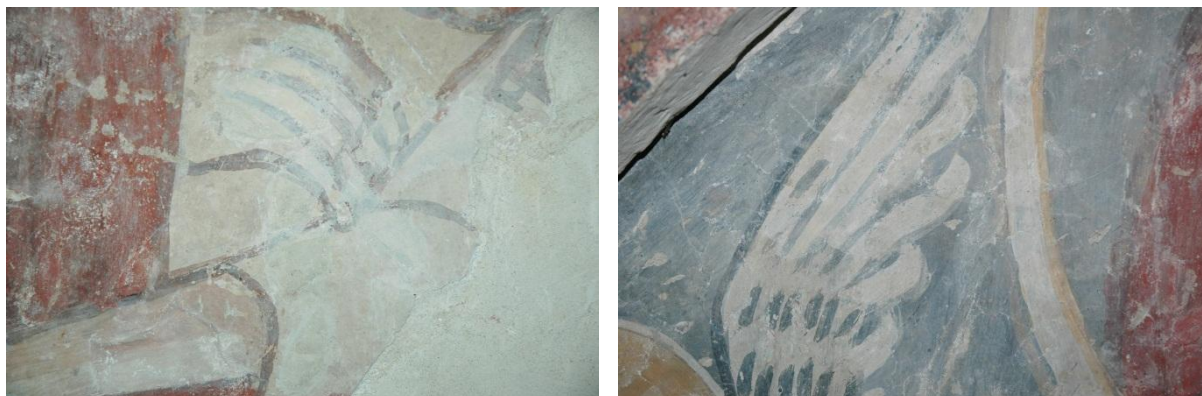
Slika 6 i 7. Marija s Isusom u naručju u fazi retuša, detalj
