KONZERVATORSKO – RESTAURATORSKA  
DOKUMENTACIJA

**Kapela Muke Kristove**

ŽUPNA CRKVA SV. KUZME I DAMJANA  
KUZMINEC

Izradila: Tina Bertović, R/S, 4. godina, šk. god. 2011./2012.

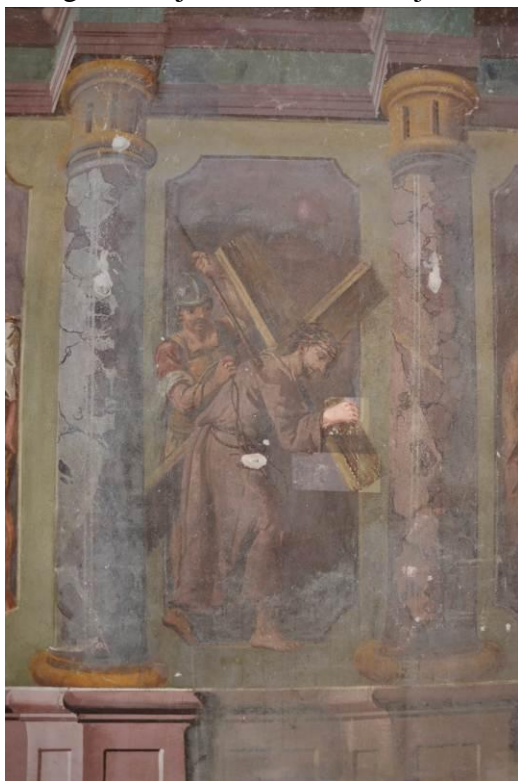
Slika 5. „Krist nosi križ“, prije radova

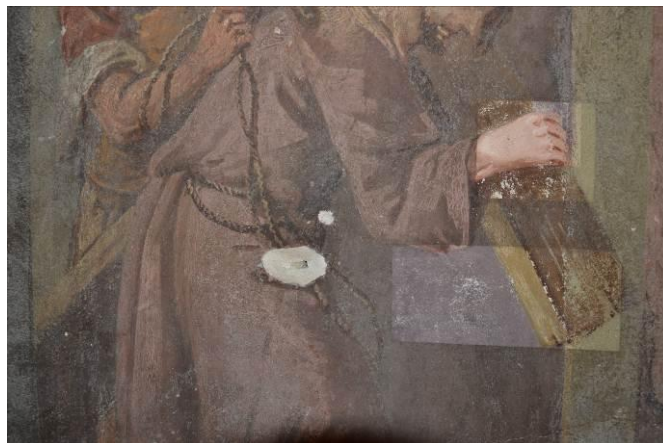
Slika 6. „Krist nosi križ“, detalj

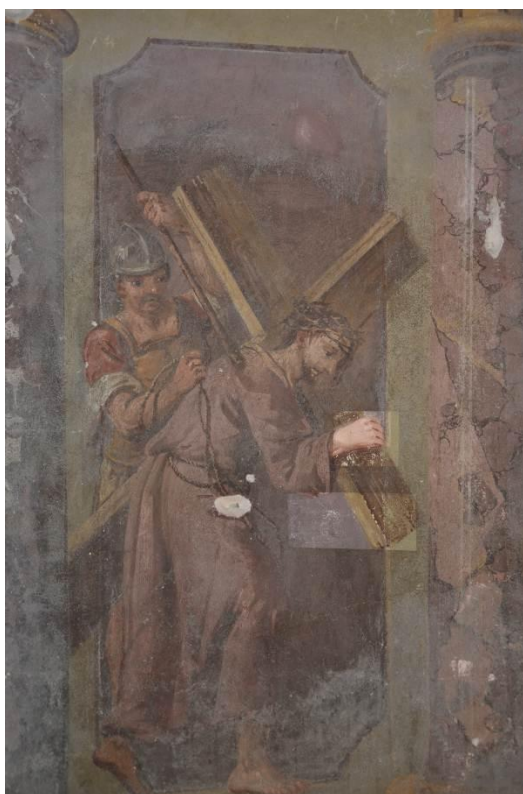
Slika 7. „Krist nosi križ“, prije radova

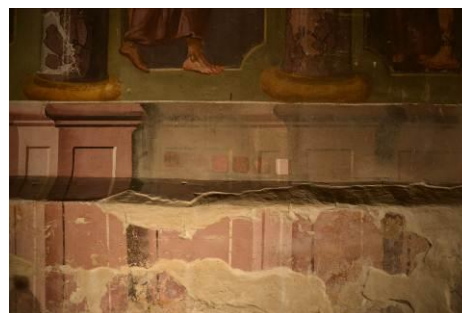
Slika 9. Probe uklanjanja nečistoća

Započela sam s probama uklanjanja nečistoća na zidnim slikama u Kapeli Muke Kristove na južnom zidu, ispod prizora „Krist nosi križ“. Napravila sam sedam sondi koristeći razna sredstva gledajući s lijeva prema desno idućim redom:

1. oprašivanje kistom
2. čišćenje gumicom
3. čišćenje wishabom
4. čišćenje enzimima (neutralizirala destiliranom vodom)
5. čišćenje destiliranom vodom i etilnim alkoholom 1:1
6. čišćenje acetonom i etilnim alkoholom
7. čišćenje destiliranom vodom

Na nekim dijelovima oslika (podnožje stupa žute boje) slikani sloj je bio vrlo osjetljiv stoga sam odlučila napraviti probe uklanjanja prljavštine. Prvu sondu sam napravila koristeći tvrđi kist, no pomoću kista nisam uspjela u potpunosti ukloniti prljavštinu. Za drugu sondu koristila sam gumicu koja je jedva uklonila prljavštinu te ostavila magličasti sloj. Potom sam upotrijebila wishab spužvu koja također nije znatno uklonila nečistoću. Za slijedeću sondu koristila sam vaticu namotanu na štapiću i enzime, a za neutralizirala sam destiliranom vodom. Ta sonda pokazala je najbolji rezultat od prethodno izvedenih. Zatim sam upotrijebila slijedeće otapalo - destilirana voda i etilni alkohol u omjeru 1:1, ali rezultat je bio slabiji od sonde napravljene enzimima. Za čišćenje tijekom izrade šeste sonde koristila sam aceton i etilni alkohol u omjeru 1:1. Zbog bjeličaste magle

koja nastaje prilikom isparavanja acetona, sondu nisam izvela do kraja. Za posljednju sondu koristila sam čistu destiliranu vodu kojom sam natopila prirodnu morsku spužvu te njome uklanjala nečistoću - ta metoda je dala najbolje rezultate. Na južnom zidu gdje sam izvodila probe, nalazila se jedna sonda napravljena prilikom starijih restauratorskih radova. Na tom mjestu ranije je korišteno neko agresivnije sredstvo te se originalni slikani sloj djelomično izgubio. Nakon uklanjanja nečistoće u cijelom tom području, taj dio oslika ostat će svjetliji. Na južnom zidu u uglu napravila sam i jednu kontra sondu veličine 10 x 8 cm, na djelu zida koji prikazuje Krista svlače čuvarve noge (pogledaj sliku 21).

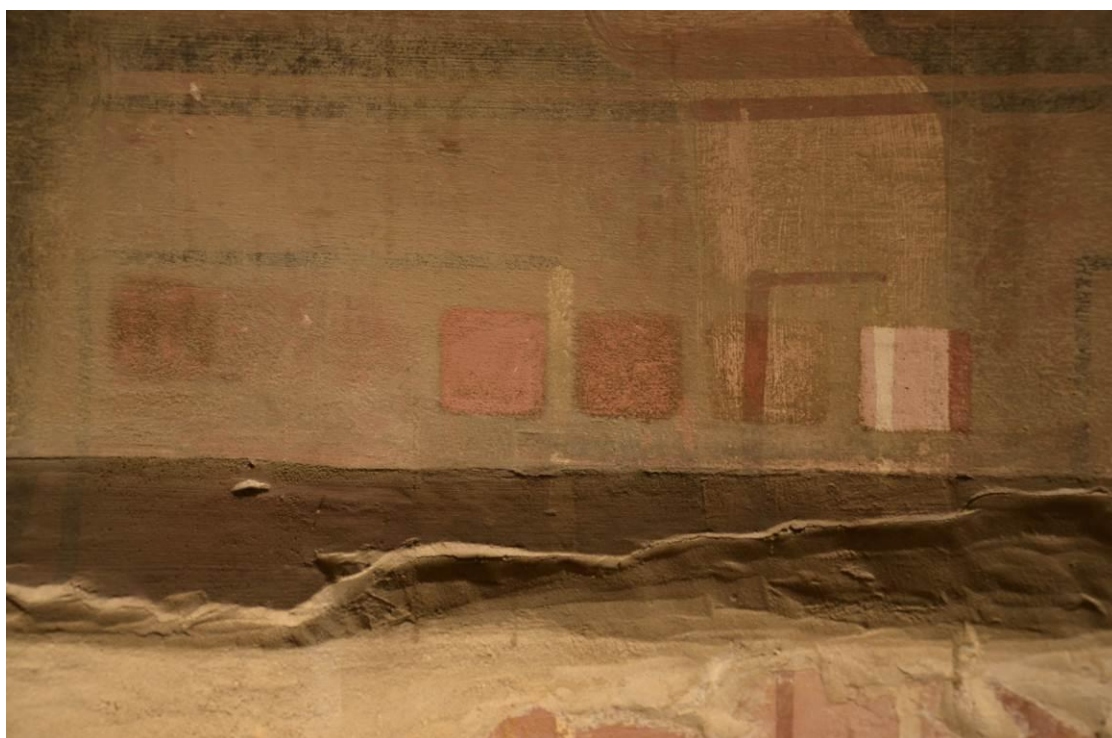
Slika 10. Sedam sondi, probe uklanjanja nečistoća

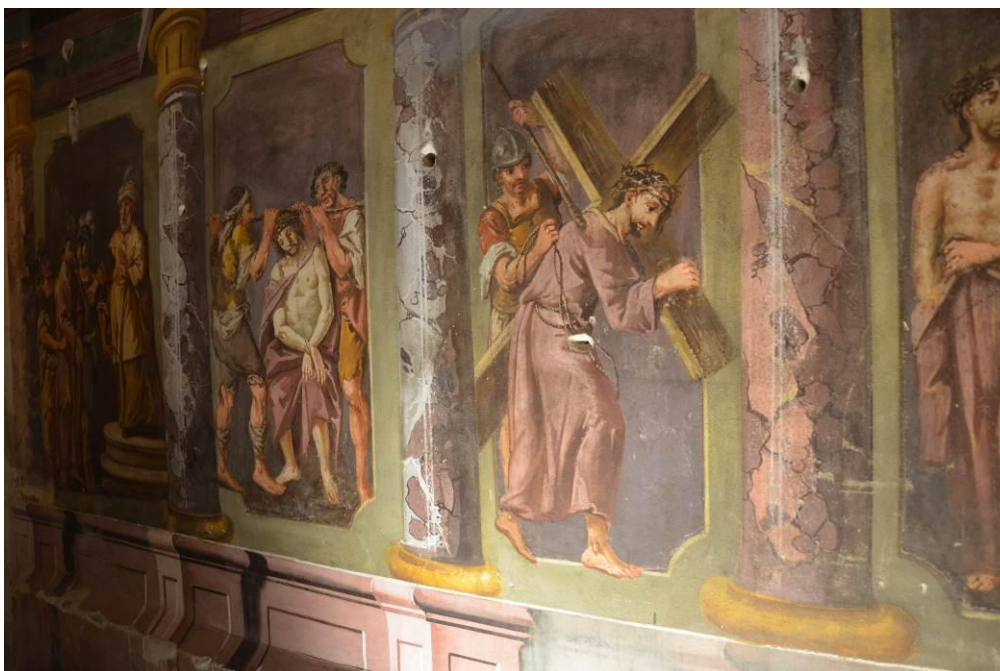
Slika 11. Prizori na južnom zidu Kapele Muke Kristove nakon uklanjanja nečistoća

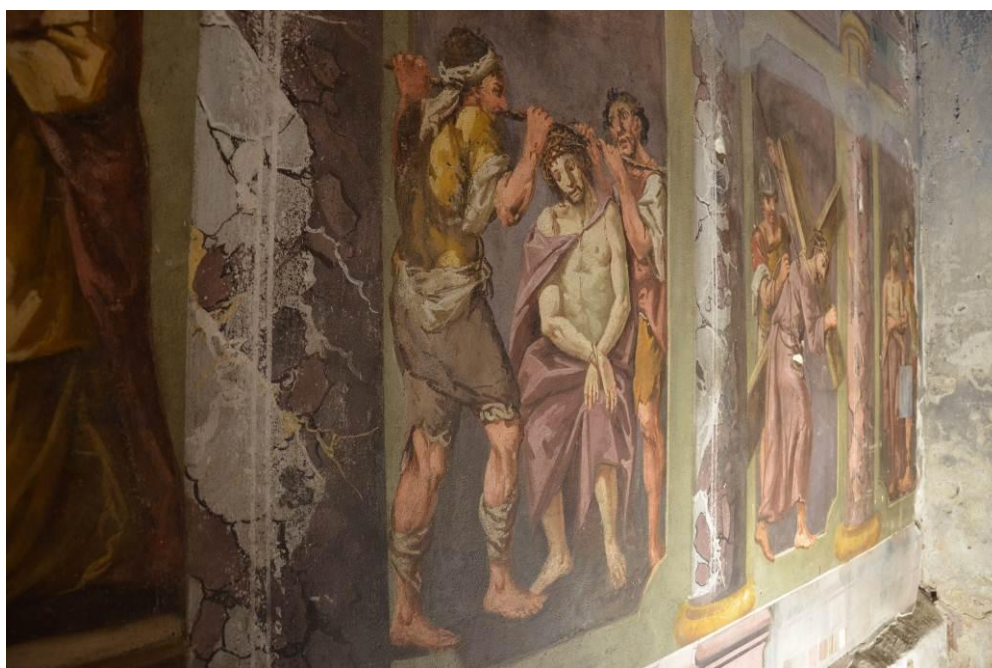
Slika 12. Očišćeni prizori na južnom zidu Kapele Muke Kristove

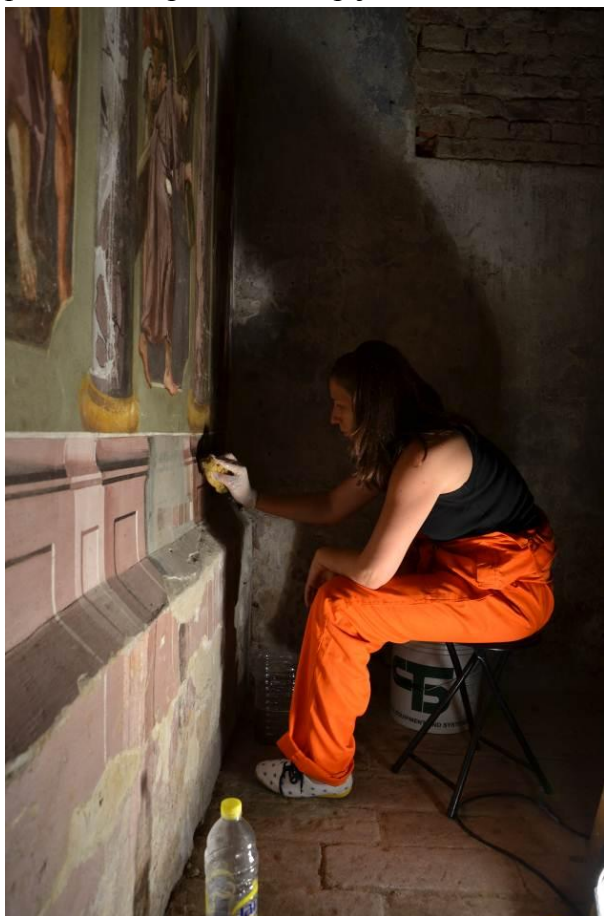
Slika 13. Proces čišćenja spužvom i dest. vodom

Nakon dobivenog najboljeg rezultata uklanjanja nečistoća, natopila sam prirodne spužve destiliranom vodom koju sam stavila u veću posudu. Krenula sam sa uklanjanjem prljavštine na južnom zidu u Kapeli od mjesta gdje sam izvodila sonde (iznad sokla) pa sve do svoda, tj od oslikanog trećeg stupa (prizor „Krist nosi križ“) pa do jugozapadnog ugla zida. Budući da je na nekim mjestima oslik bio više osjetljiv, nečistoću sam uklanjala tako da sam pažljivije tapkala polusuhom spužvom natopljenom vodom.

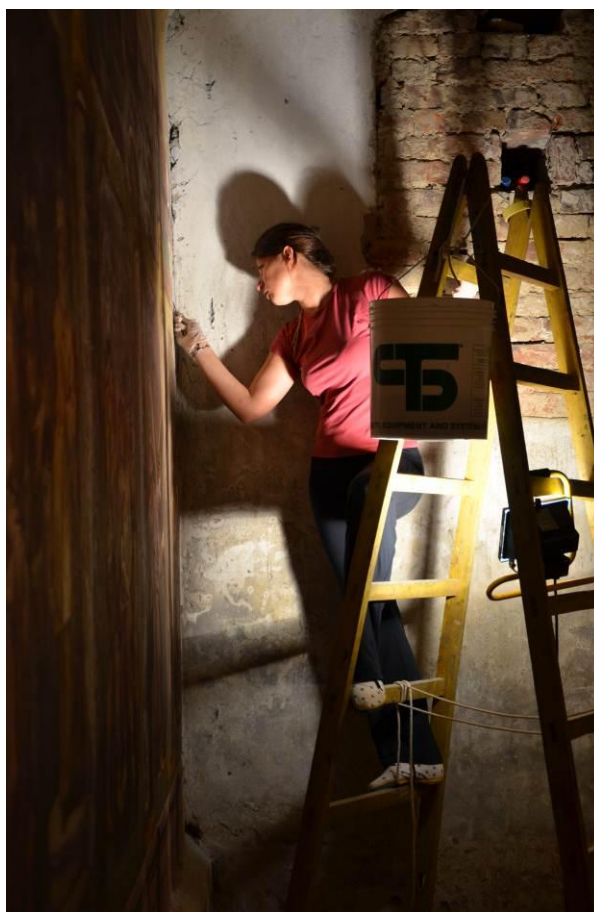
Slika 14. Mehaničko uklanjanje starije žbuke

U jugozapadnom zidu mehanički sam uklanjala žbuku, na nekim mjestima uspjela sam doći do originalnog slikanog sloja, međutim zbog rupa, oslik je nažalost uz rub zida bio izgubljen. Pomoću čekića i dlijeta sam uklonila dijelove prijašnje žbuke kako bi ju nadomjestila novom. Usljedilo je žbukanje grubljom žbukom u omjeru 3:1 (punilo:vapno), a punilo sam pripremila koristeći kvarcni pijesak (Jerovac), sivi riječni pijesak, granulat u omjeru 1:1:1. Grubljom žbukom ispunila sam dva oštećenja na trećem oslikanom stupu gledano s lijeva, jedno oštećenje koje se nalazilo na trećem prizoru „Isus nosi križ“, jedno na četvrtom stupu te dva uz jugozapadni ugao zida. Tamo gdje su udubljenja bila vrlo duboka (na trećem stupu i uz sam J-Z ugao), u grublju žbuku dodala sam nadrobljenu opeku veličine lješnjaka koju sam najprije oprala u destiliranoj vodi kako bih s nje isprala soli. Žbukanje sam izvodila uz učestalo močenje zida pomoću špricalice.

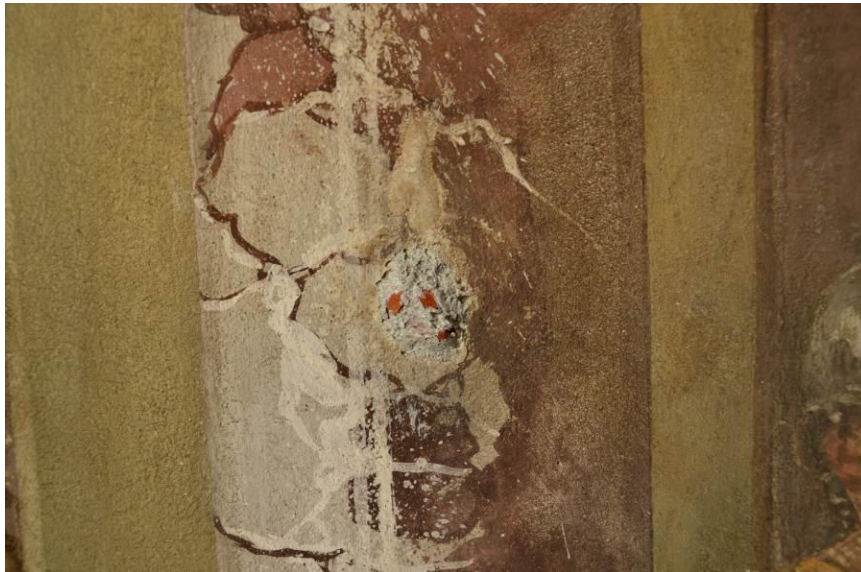
Slika 17. Žbukanje grubljom žbukom, drugi sloj

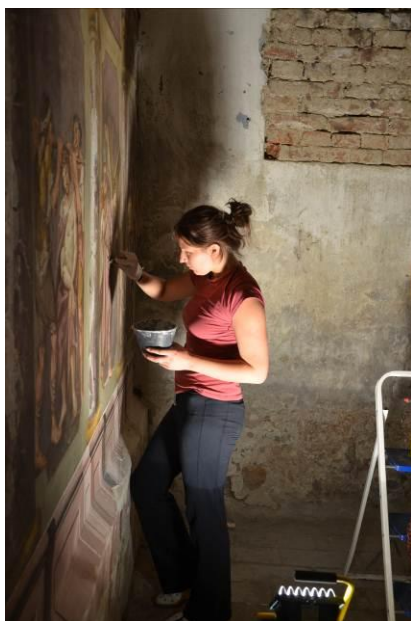
Slika 19. Žbukanje finijom žbukom Slika 20. Finija žbuka, detalj na trećem stupu

Zamiješala sam finiju žbuku koristeći kvarcni i sivi pijesak za punilo te vapno u omjeru 3:1. Pomoću manje špahtle sam ispunila oštećenja, poravnala i utisnula finiju žbuku koristeći komad stiropora te po potrebi zagladila špahtlom. Kako površina zida nije u potpunosti glatka, pokušala sam novu žbuku uskladiti sa postojećom. Sa nekim ispunama nisam bila zadovoljna te sam ih ponovila.

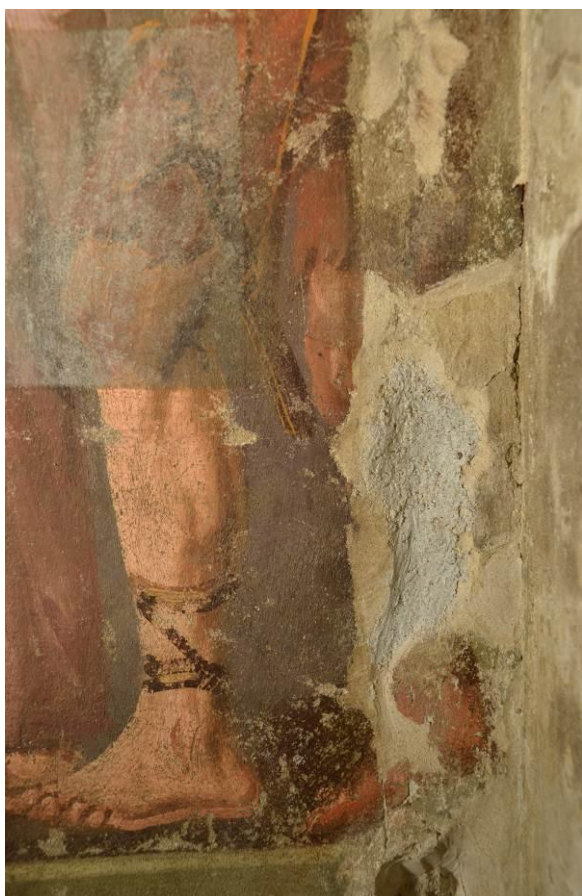
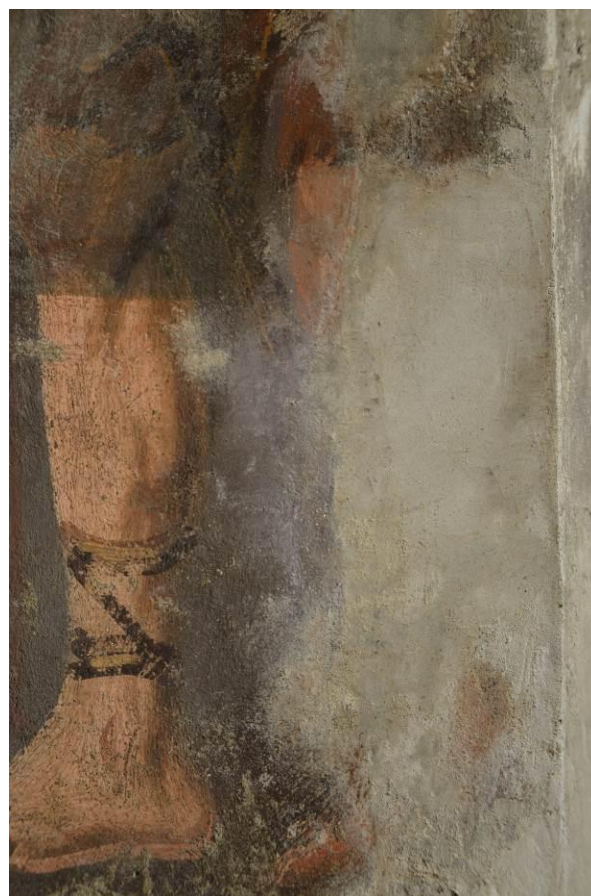
Slika 21. Žbukanje grubljom žbukom, detalj,4.prizor Slika 22. Žbukanje finijom žbukom, detalj,4. prizor

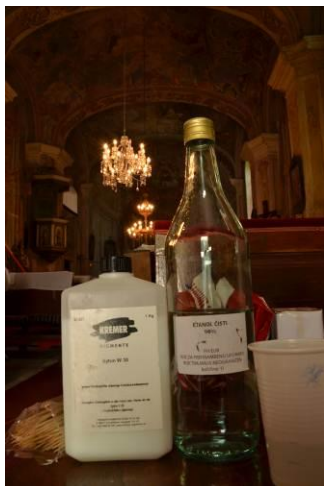
Slika 23. Otopina za podljepljivanje

Zidana građa u jugozapadnom uglu nije bila u najboljem stanju te ju je bilo potrebno podlijepiti. Otopinu za smanjenje površinske napetosti napravila sam koristeći čisti etanol i destiliranu vodu u omjeru 1:1 koju sam nanijela kistom, a kao otopinu za podljepljivanje sam koristila Syton W30 i destiliranu vodu u omjeru 1:6. Budući da je struktura zidna vrlo upojna, podljepljivanje sam izvodila u dva navrata, pomoću kista.

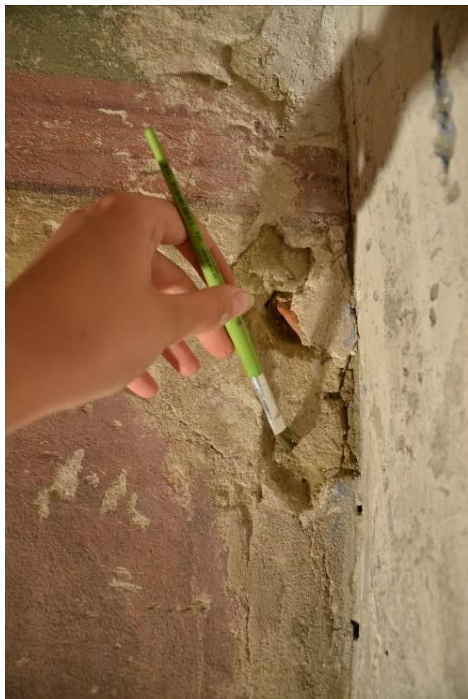
Slika 24. Podljepljivanje JZ-og ugla

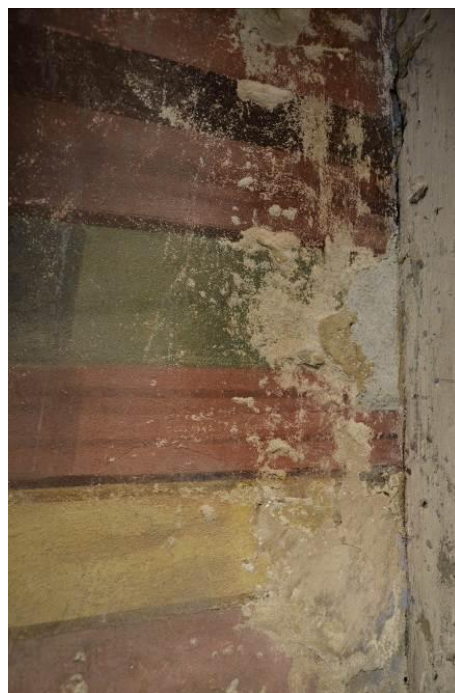
Slika 25. JZ ugao, završeno žbukanje

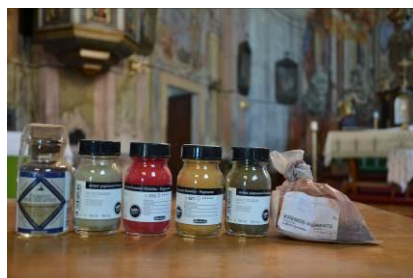
Slika 26. Pigmenti za retuš

Nakon žbukanja oštećenja uslijedila je nadoknada u slikanom sloju. Za retuširanje sam koristila pigmente u prahu (artist pigments künstler schminke, Kremer pigment) koje sam miješala sa 3% Tylosom. Retuš je izveden u *trateggio* tehnici, uglavnom s vertikalnim potezima osim na mjestu konkavnog zaobljenja stupa gdje je potez pratio formu. Vezivo je omogućilo vrlo jednostavno prijanjanje pigmenta za nosilac. Zbog svijetlih pastelnih tonova bilo je nezaobilazno koristiti i bijeli pigment. Retuš sam izvela na dva mjesta na trećem stupu gledano s lijeva a desno te u sredini prizora „Krist nosi Križ“. U jugozapadnom uglu nedostaje veliki dio oslika. Budući da nema dovoljno podataka za rekonstrukciju, taj će dio biti najvjerojatnije izveden u neutralnom tonu. Ostale nadoknade u slikanom sloju bit će izvedene naknadno. Radovi su još u tijeku.

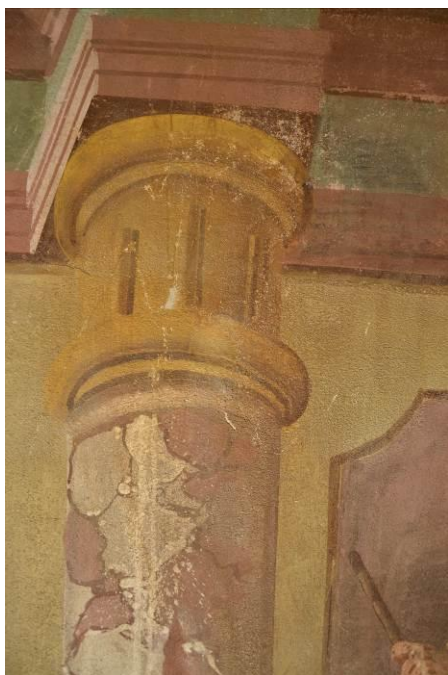
Slika 27. Retuš na stupu, nakon radova

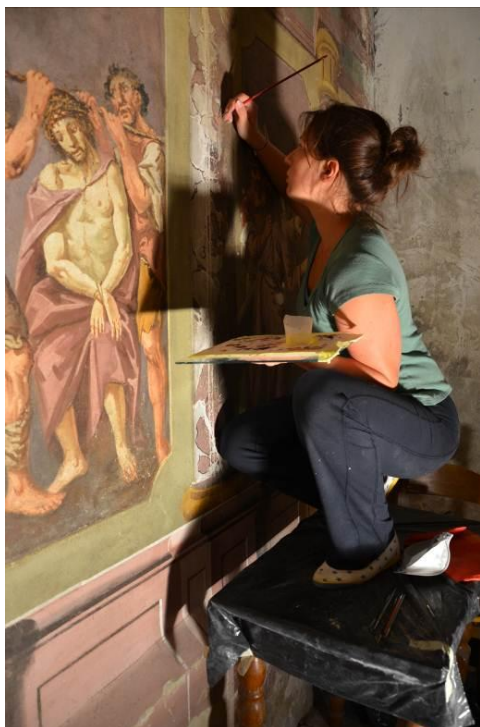
Slika 29. Retuš na stupu, tijekom radova

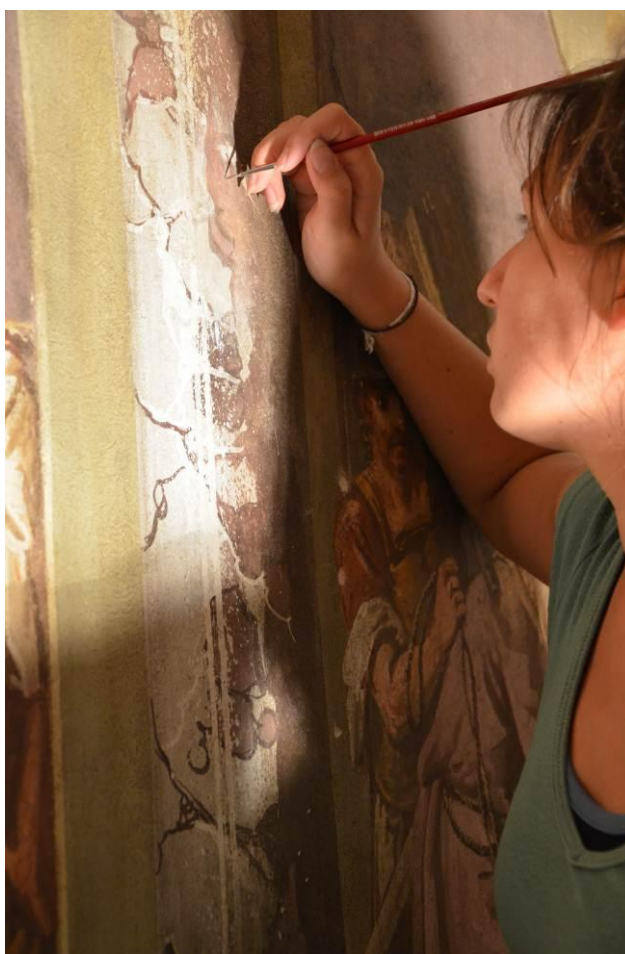
Slika 30. Retuš na stupu, tijekom radova, detalj

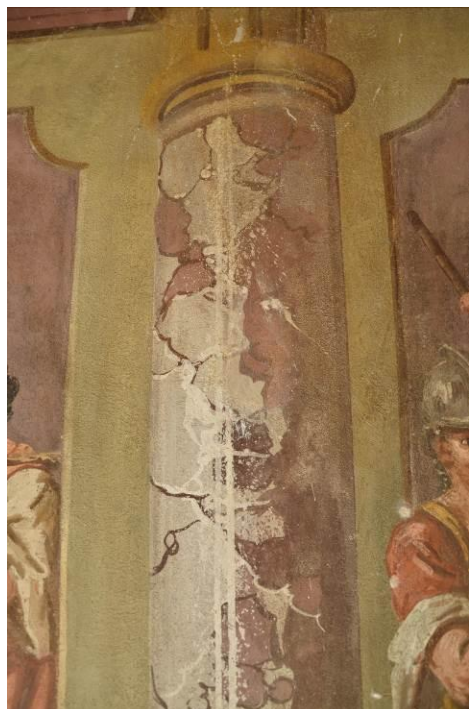
Slika 31. Retuš na stupu, nakon radova

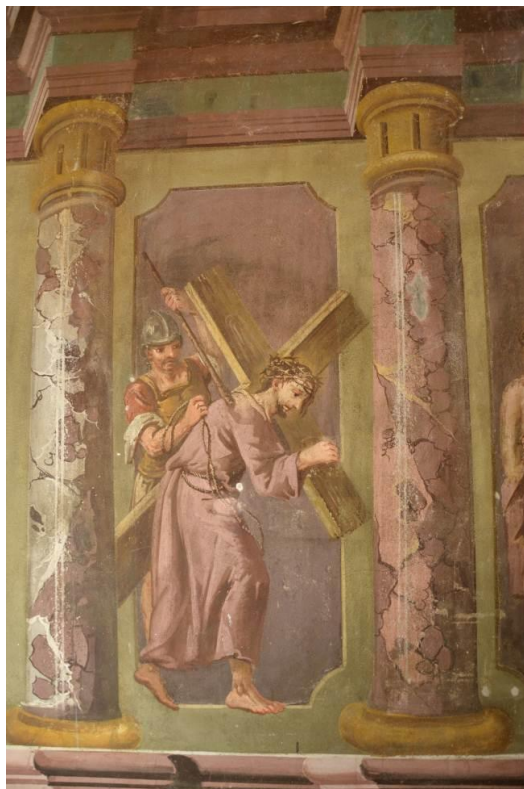
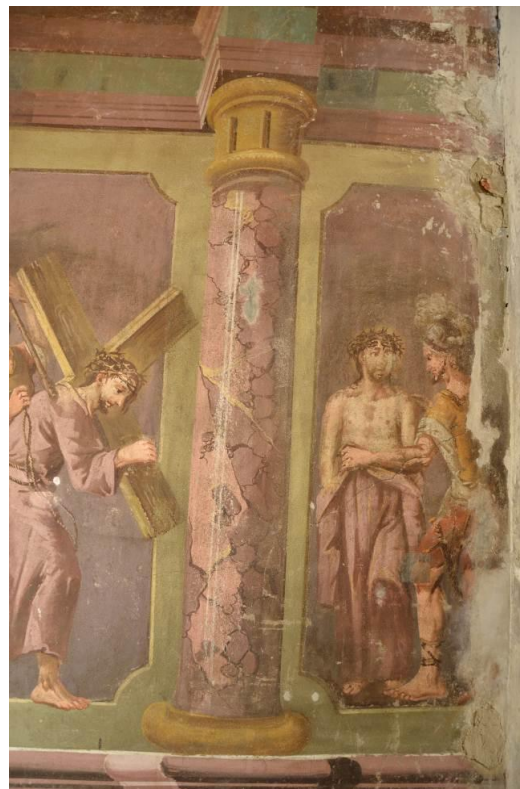
Slike 33.i 34. Prizori „Krist na križu“ i „Krista svlače“ nakon radova<sup>7</sup>
